## COLLEGIALE St-FEULLIEN

Restauration de la Collégiale St-Feuillien

Etude de stabilité des voûtes, de la charpente et de la tour de la collégiale ainsi que des techniques à mettre en œuvre pour leur renforcement.

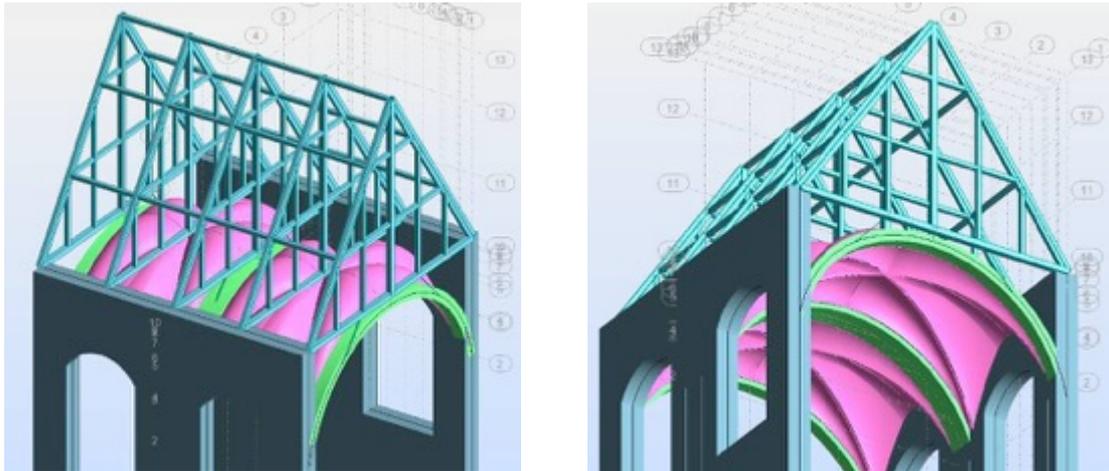
Coupe longitudinale dans la collégiale

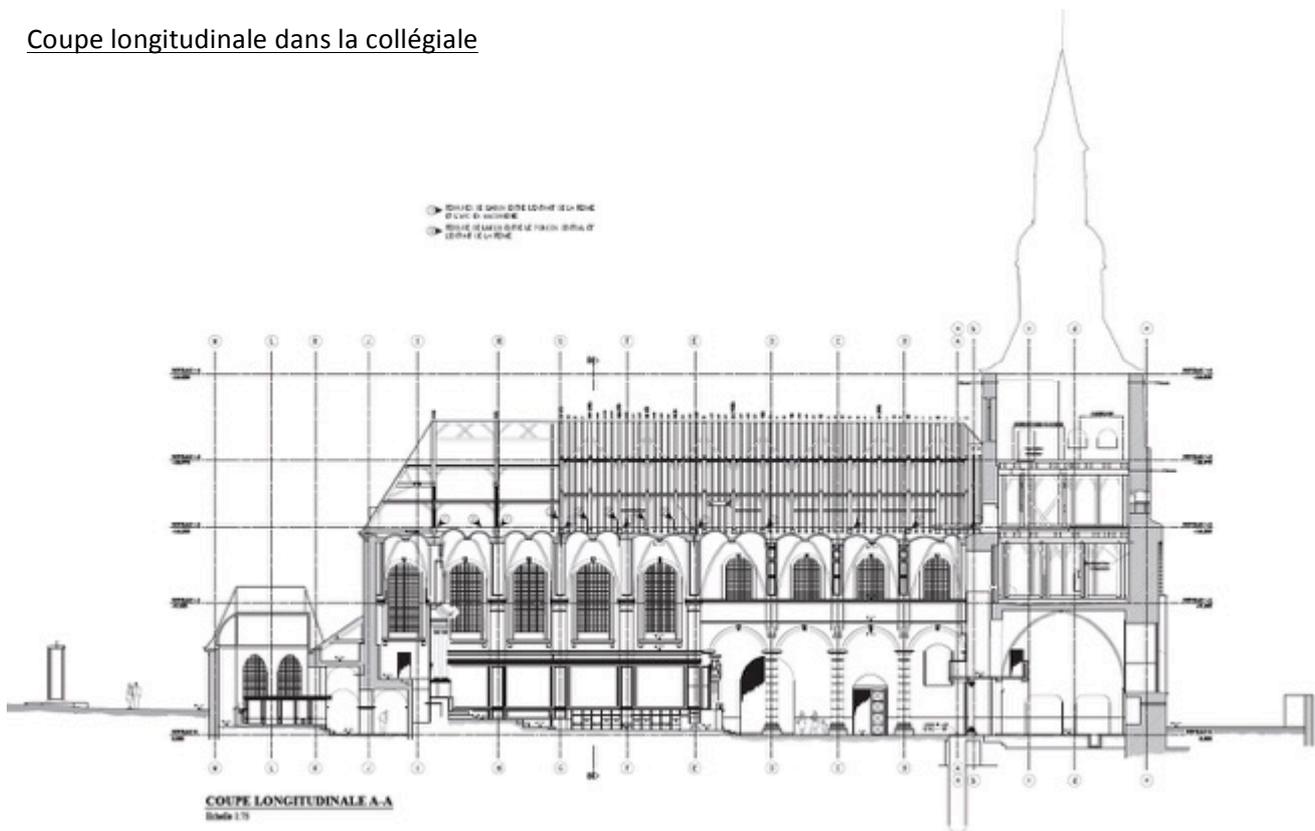
Les arcs en maçonnerie du plafond étant reliés par des tirants métalliques aux entrants des fermes principales de la toiture, un modèle de calcul a été réalisé sur un tronçon-type afin d'étudier les interactions entre la charpente de toiture et l'ensemble des maçonneries (arcs, voûtes et façades).
